营口青花耐火材料股份有限公司
采石分公司（白云岩）
矿山地质环境保护与土地复垦方案

二〇二五年五月

矿山地质环境保护与土地复垦方案

编制单位：沈阳远鹏矿业咨询有限公司

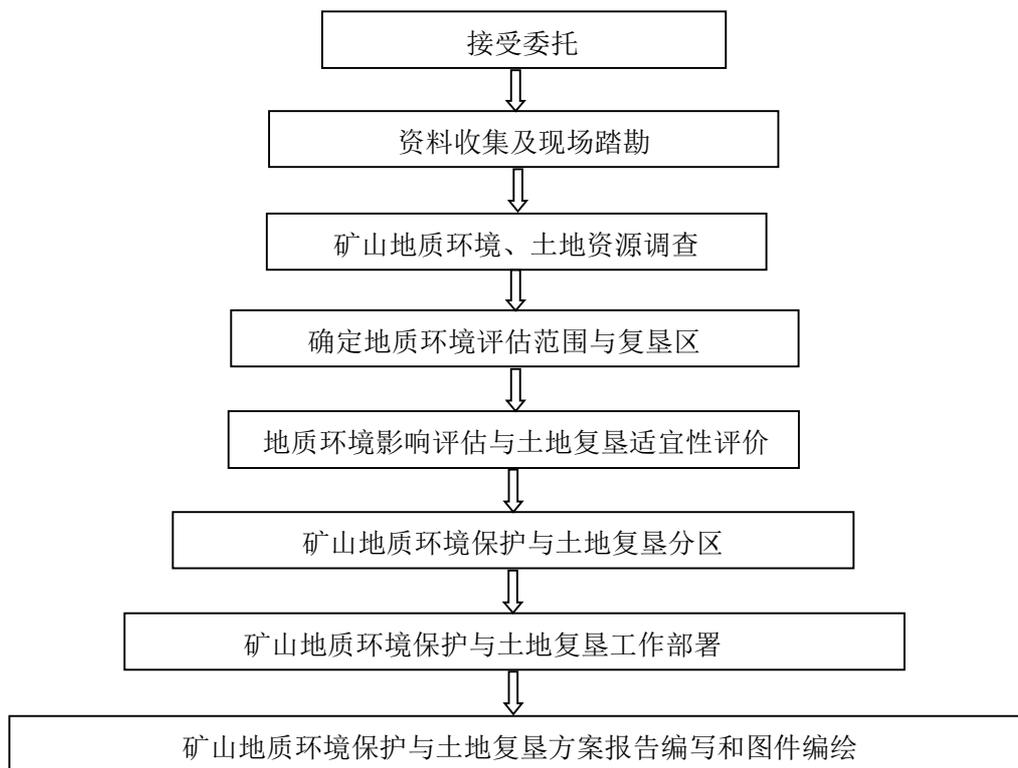
工作程序框图

方案以《矿山地质环境保护与土地复垦方案编制指南》（2016年12月）、《矿山地质环境保护与恢复治理方案编制规范》DZ/T0223—2011、《土地复垦方案编制规程》（TD/T1031-2011）第1部分通则为主要依据，确立工作方法，明确工作重点，同时结合矿山开采现状、《营口青花耐火材料股份有限公司采石分公司（白云岩）矿产资源开发利用方案》及审查意见等资料，组织相关人员进行现场地质环境及土地资源调查，确定评估区范围及土地复垦区，并以图件形式反映各类地质灾害的分布、地质环境状况以及土地利用现状，根据开采方式及进度计划预测矿山开采对矿山地质环境、土地利用情况影响，并进行恢复治理分区及部署地持环境治理工程与土地复垦工程，针对矿山开采引起的地质环境保护及土地损毁问题，同时结合相关规划，提出防治措施和建议，估算治理、复垦工程量及费用。本次方案编制的工作程序见图0-1。

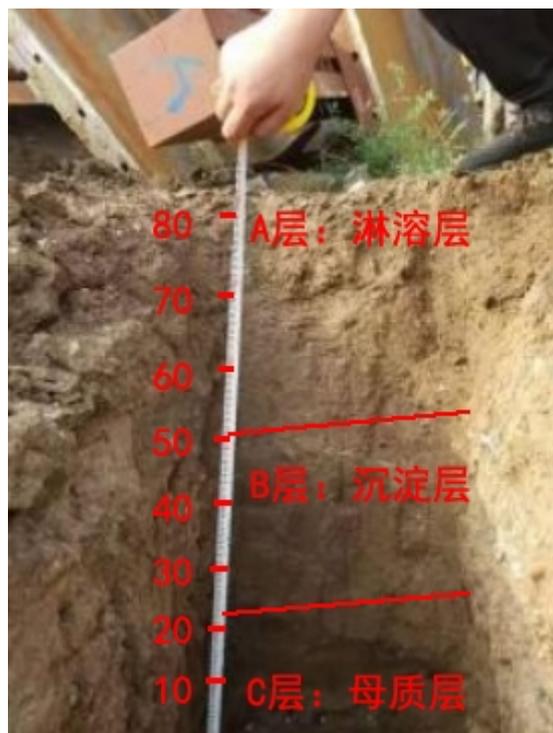
照片 2-5 项目区土壤剖面

土壤剖面可分为三层，A 层：淋溶层（表土层），黑褐色，以植物残骸或腐植质土为主，土层较薄，平均厚度在 0.2m-0.4m；B 层：沉淀层，黄褐色，以粘土为主，含少量砾石，厚度 0.5m~1.0m；C 层：母质层，由风化基岩碎屑构成，厚度很大。

土壤质地为砂质壤土，土质较好，成土母质主要为变质岩岩石风化物，pH: 6.5~7.5，全氮含量 0.08~1.0%，有效磷含量 3~5ppm，速效钾含量 125~130ppm，土壤容重为 1.0~1.3g/cm³。土壤剖面状况详见下图。

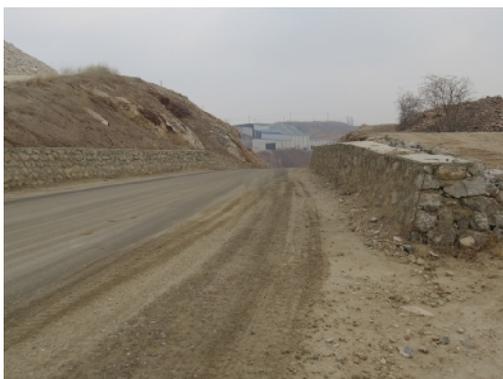
照片 2-7 浆砌挡土墙现状照片

根据现场实际调查测量，大石桥市瑞奇矿业有限公司已完成治理区面积为14.2750hm²。完成工程包括：警示牌40个，削坡820m³，挡墙及水沟585.6m³，平整场地28550m³，全面覆土71375m³，油松11313株，刺槐67547株，播撒草籽428.3kg，监测7.5年，管护14.2750hm²，已完成恢复治理照片如下。

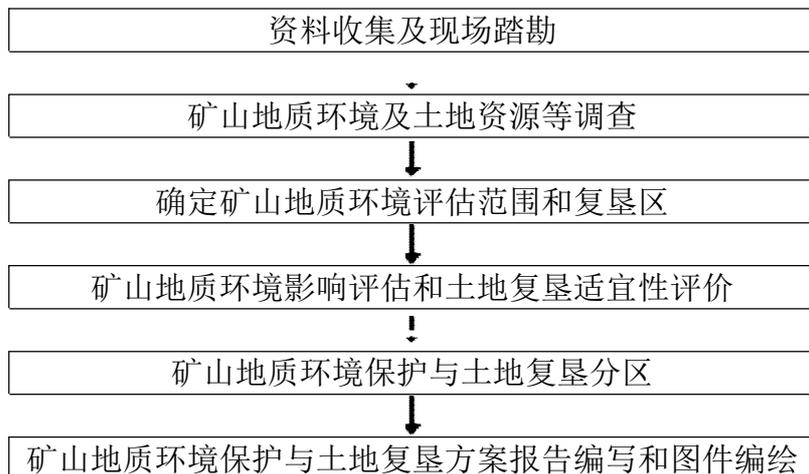
图 3-1 工作程序框图

矿山地质环境保护与土地复垦方案编制工作严格按照国土资源部颁布的《矿山地质环境保护与土地复垦方案编制指南》规定的程序进行，工作程序见图3-1。

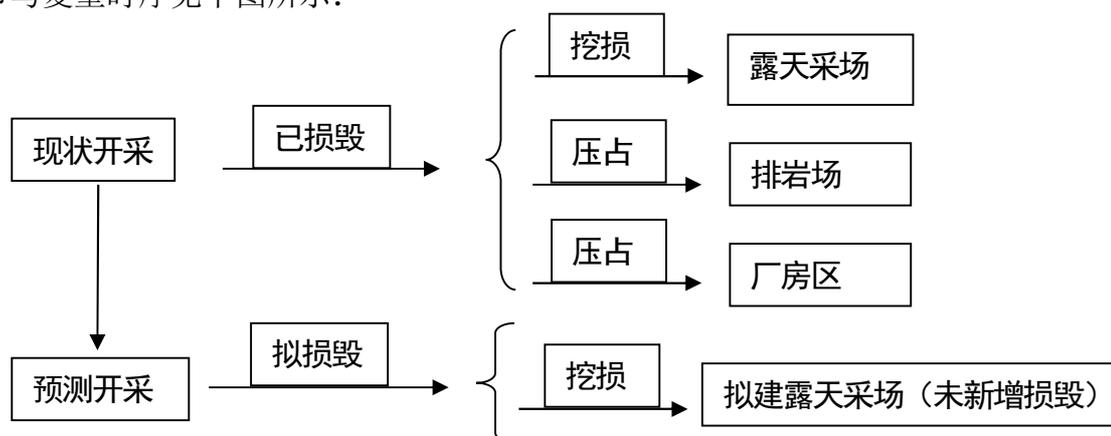
图 3-2 矿山土地损毁环节图

本矿山为生产矿山，开采方式为露天开采。矿山未来开采对土地损毁环节与复垦时序见下图所示：

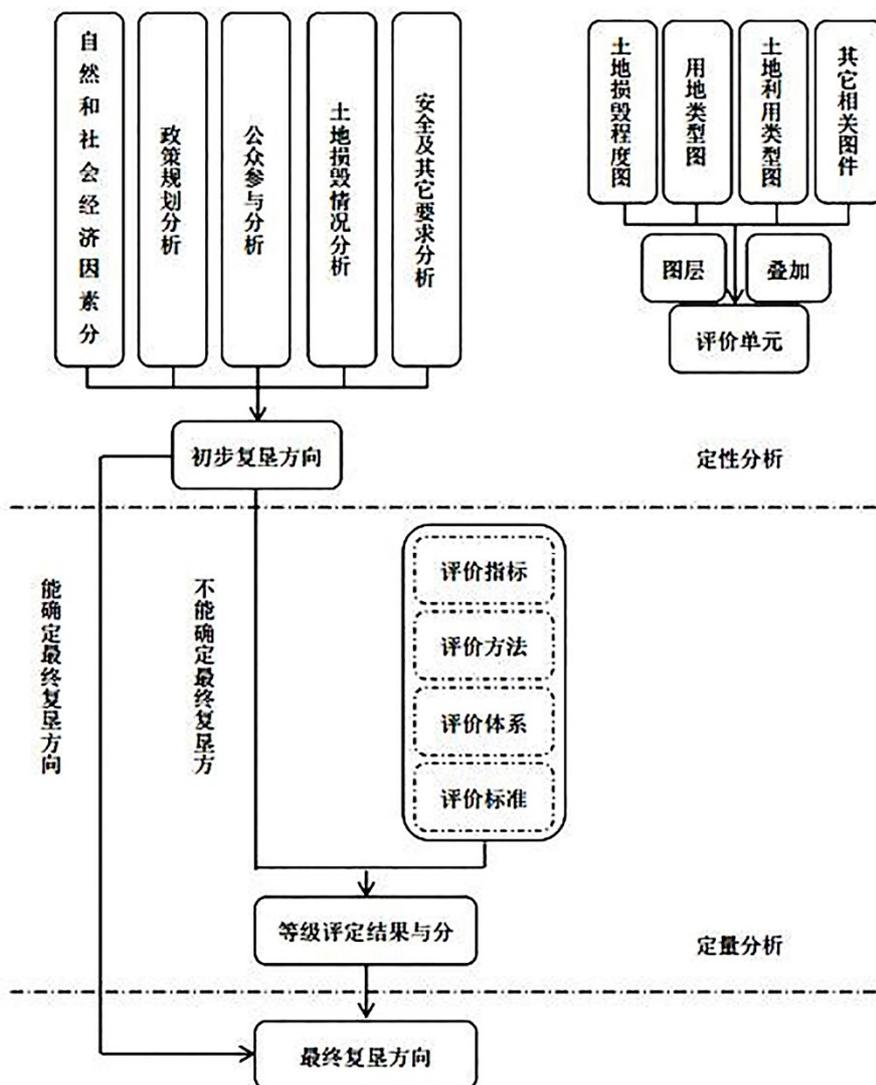
图 4-1 土地复垦适宜性评价的基本流程图

在拟损毁土地预测和损毁程度分析的基础上，确定评价对象和范围；综合考虑复垦区的土地利用总体规划、公众参与意见以及其它社会经济政策因素分析，初步确定复垦方向，划定评价单元；针对不同的评价单元，建立适宜性评价方法体系和评价指标体系；评定各评价单元的土地适宜性等级，明确其限制因素；通过方案比选，确定各评价单元的最终土地复垦方向，划定土地复垦单元。

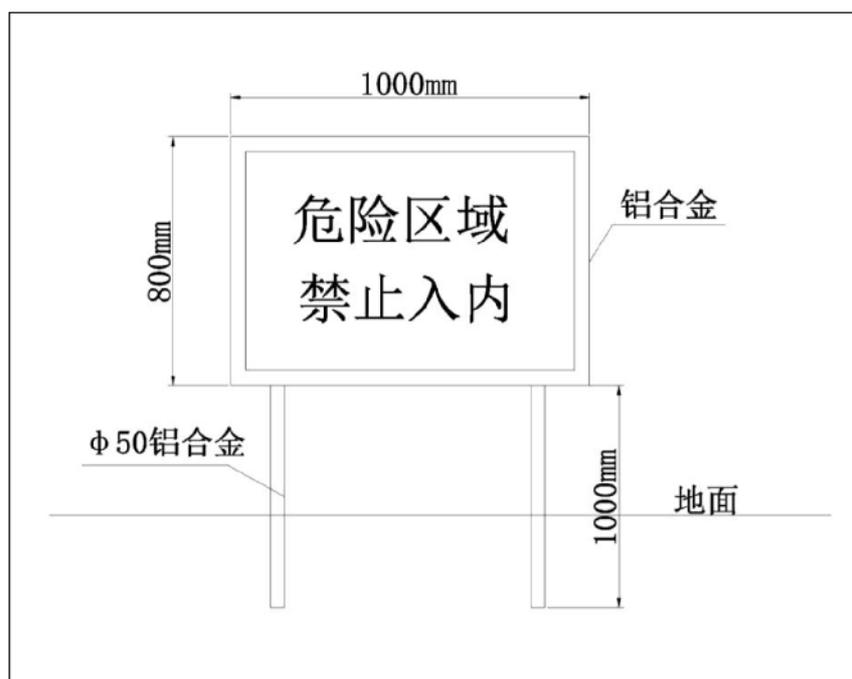
图 5-1 警示牌示意图

在露天采场外围及通向露天采场的道路口设置警示牌，禁止非矿山作业人员随意进入。露天采场周围设置警示牌 10 个。

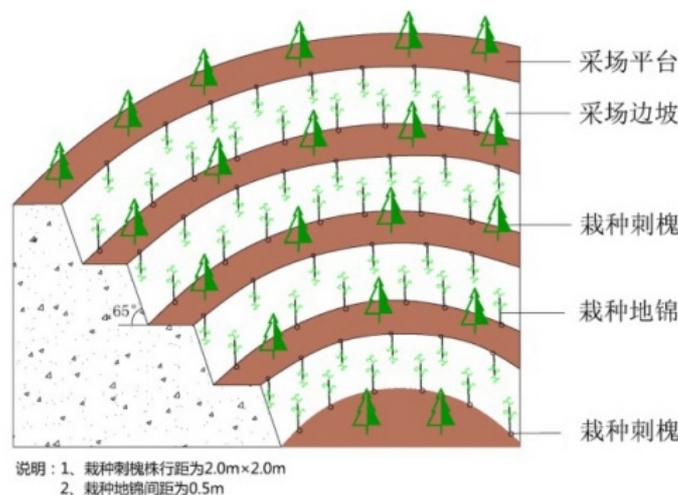
图 5-2 露天采场栽种植被示意图

植被种植初期，恢复治理期旱季灌溉 2 次，之后依靠自然降水。经计算，露天采场治理时需灌溉用水量 846.8m³。
